## Optimierte Furniertrocknungsanlage

Artikel vom **23. Januar 2025**

Maschinen zur Furnierherstellung

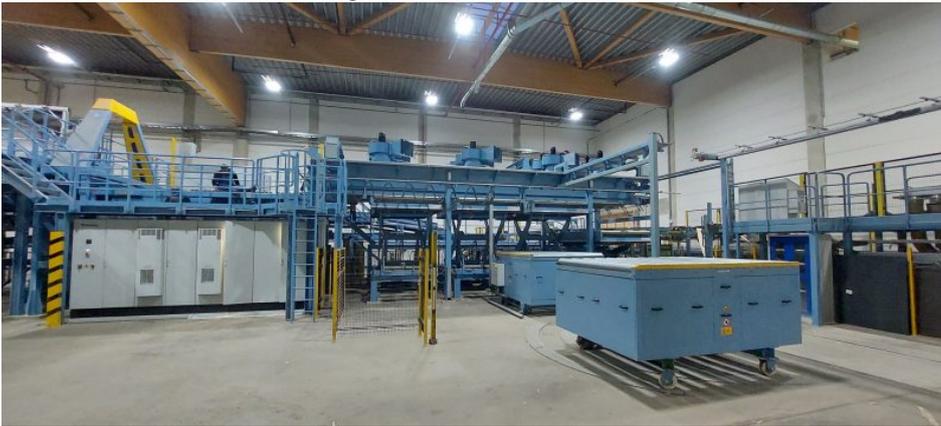
Nach 16 Monaten Planungs- und Bauzeit konnte eine instandgesetzte Furniertrocknungsanlage inkl. Abstapelung mit integriertem Furnierscanner in Betrieb genommen werden (Bild: Grenzebach).

Für die [Pollmeier Furnierwerkstoffe GmbH](#) hat [Grenzebach](#) einen durch ein Feuer beschädigten Furniertrockner wieder instandgesetzt und zu einer eigenständigen Produktionslinie erweitert. Dafür wurde der Trockner um eine leistungsstarke Abstapelanlage mit Scannertechnologie ergänzt, ohne die Gebäudefläche zu vergrößern. Die Produktionslinie kann dadurch unabhängig von der zuvor mitgenutzten Abstapelanlage eines anderen Trockners genutzt werden. Die leistungsfähige Abstapelanlage verfügt über vier Hubtische und einen integrierten Furnierscanner. Hier werden nun Furniere mit unterschiedlichen Abmessungen zuverlässig in die gewünschten Qualitätsstufen klassifiziert und passend abgestapelt. Das vorgeschaltete Inspektionssystem scannt die Furniere automatisch und berührungslos. Defekte wie Löcher oder Risse werden zuverlässig erkannt, klassifiziert und protokolliert. Nahezu alle Komponenten der Anlage bis hin zur Handling-Technik kommen vom bayerischen Maschinenbauer und sind genau aufeinander abgestimmt.

sollte nun zusätzlich eine eigenständige Abstapelanlage integriert werden. Erschwerend kam hinzu, dass sich die gewünschten Anlagenparameter noch während der Bauzeit mehrfach änderten und die Corona-Pandemie für Personal- und Lieferengpässe sorgte. Dennoch konnte der Maschinenbauer nach nur 16 Monaten Planungs- und Bauzeit eine integrierte Komplettanlage übergeben, die dem Laubholzverarbeiter mehr Flexibilität und Effizienz bietet. Durch die Integration der Stapelanlage ist eine eigenständige Produktionslinie entstanden, die unabhängig betrieben werden kann und dadurch die Flexibilität im Furnierwerk erhöht. Auch beim Thema Qualität konnten Verbesserungen erzielt werden. Der leistungsstarke Furnierscanner detektiert und klassifiziert Holzdefekte zuverlässig und sortiert die Furniere in die gewünschten Qualitätsstufen ein. In Kombination mit der zusätzlich integrierten Feuchtemessung lässt sich so die vorliegende Qualität genau bestimmen. Die Furniere können dann auf Basis ihrer Qualität gezielt weiterverarbeitet werden, was den Ausschuss in den nachgelagerten Produktionsschritten merklich reduziert.
